СОСТОЯНИЕ БЕЗОПАСНОСТИ ПОЛЕТОВ
В ГРАЖДАНСКОЙ АВИАЦИИ ГОСУДАРСТВ-УЧАСТНИКОВ СОГЛАШЕНИЯ
О ГРАЖДАНСКОЙ АВИАЦИИ И ОБ ИСПОЛЬЗОВАНИИ
ВОЗДУШНОГО ПРОСТРАНСТВА

в 2009 году

(Доклад Межгосударственного авиационного комитета)

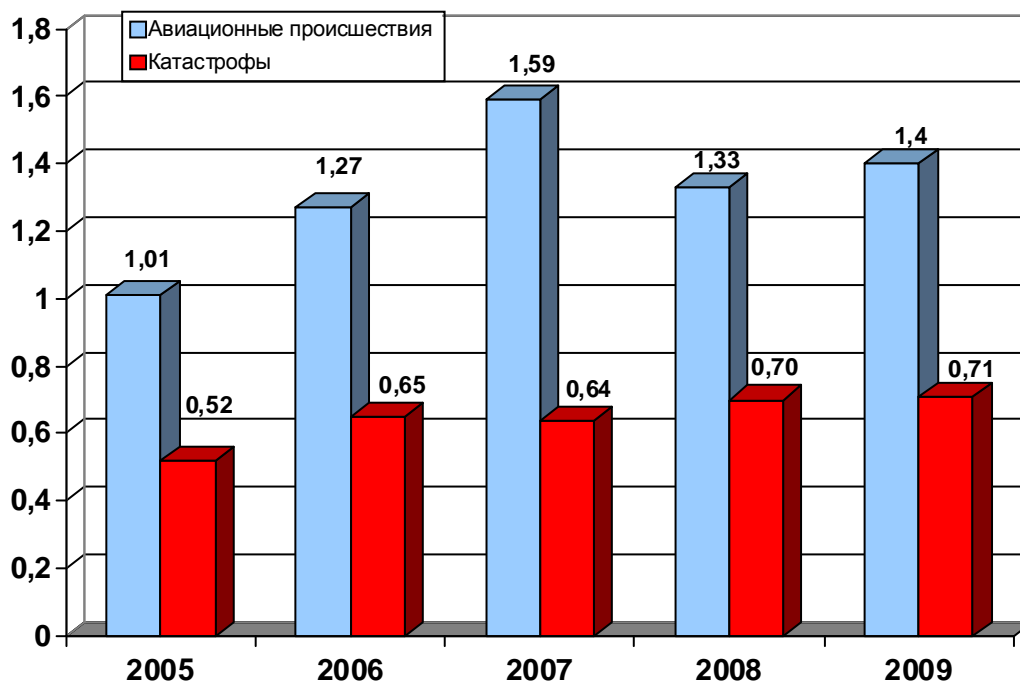
Рис. 1. Количество авиационных происшествий и катастроф на 100 тыс. часов налета на всех воздушных судах в гражданской авиации государств-участников Соглашения, включая АОН

Динамика изменения относительных показателей уровня безопасности полетов (в расчете на 100 тысяч часов налета) на всех воздушных судах гражданской авиации государств-участников Соглашения, включая АОН, приведена на Рисунке 1. Количество авиационных происшествий на 100 тысяч часов налета в 2009 г. больше соответствующих показателей не только 2008 г., но и 2005-2006 гг. Количество катастроф на 100 тысяч часов налета последние 5 лет имеет тенденцию к росту.

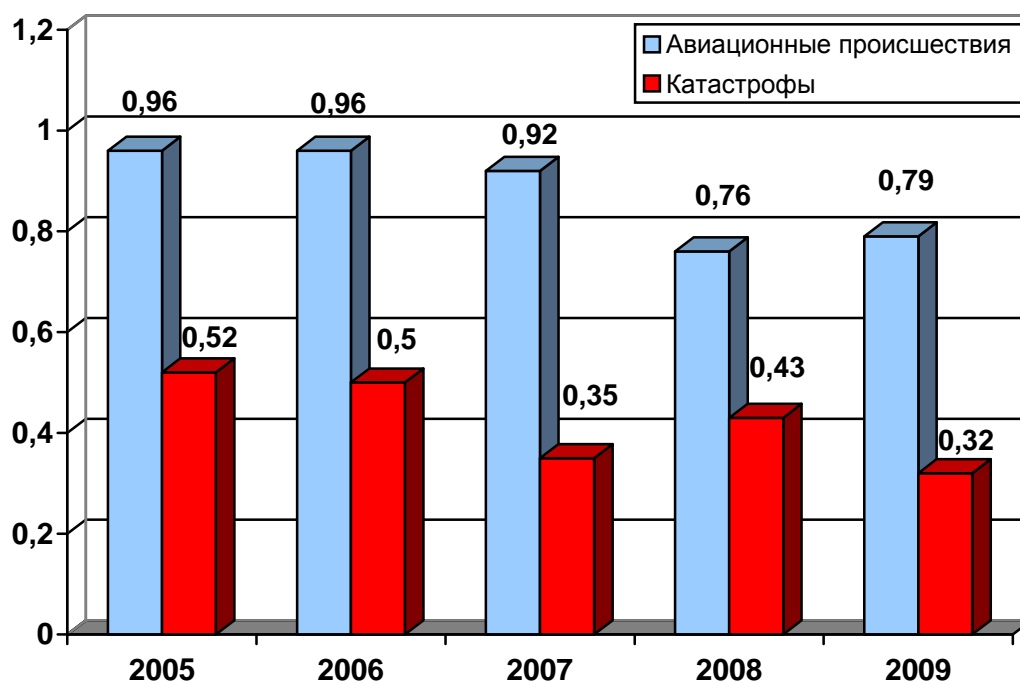
Рис. 2. Количество авиационных происшествий и катастроф на 100 тыс. часов налета на всех воздушных судах в гражданской авиации государств-участников Соглашения (без АОН)

Относительные показатели аварийности гражданской авиации государств-участников Соглашения без АОН приведены на Рисунке 2. За счет уменьшения налета относительное количество авиационных происшествий в 2009 г. увеличилось по сравнению с 2008 г. и, хотя этот показатель лучше уровней 2005-2007 гг., кривая изменения показателя свидетельствует о его несистемном характере. Анализ причин происшествий, имевших место в 2009 году, показал их повторяемость, то есть профилактическая работа находится на недостаточном уровне.

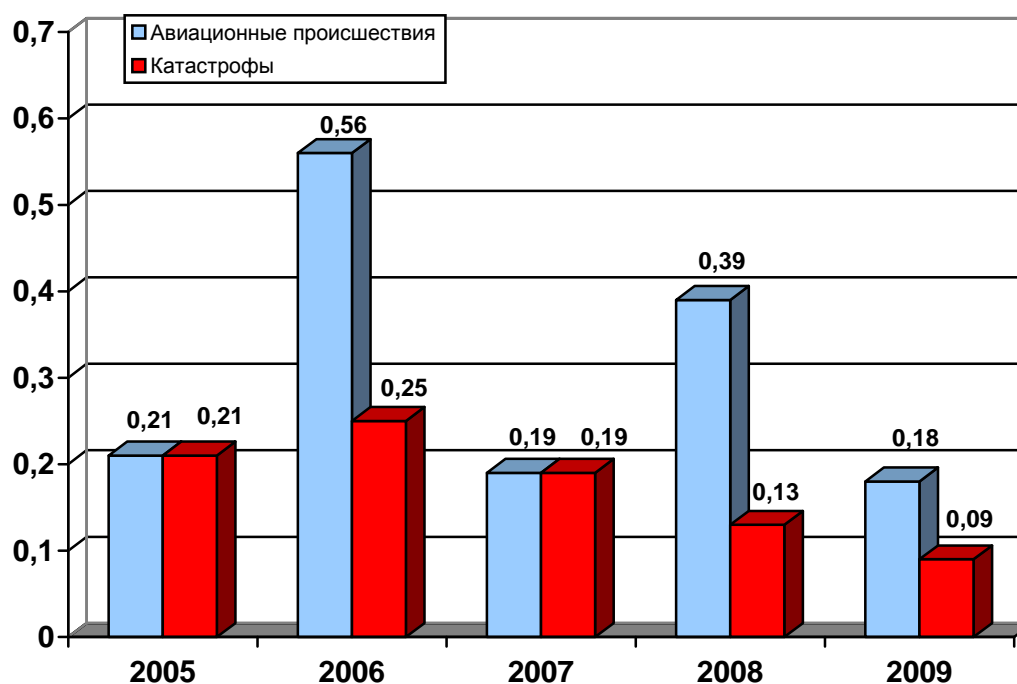
Рис. 3. Количество авиационных происшествий и катастроф на 100 тыс. часов налета со всеми тяжелыми транспортными самолетами взлетной массой более 10 т в гражданской авиации государств-участников Соглашения.

Относительные показатели уровня безопасности полетов для тяжелых самолетов в 2009 г. приведены на Рисунках 3 и 4.

Улучшение относительных показателей безопасности полетов на тяжелых транспортных воздушных судах при всех видах перевозок в 2009 г. обусловлено уменьшением количества авиационных происшествий при выполнении грузовых перевозок, в то время как при пассажирских перевозках количество авиационных происшествий осталось прежним (4).

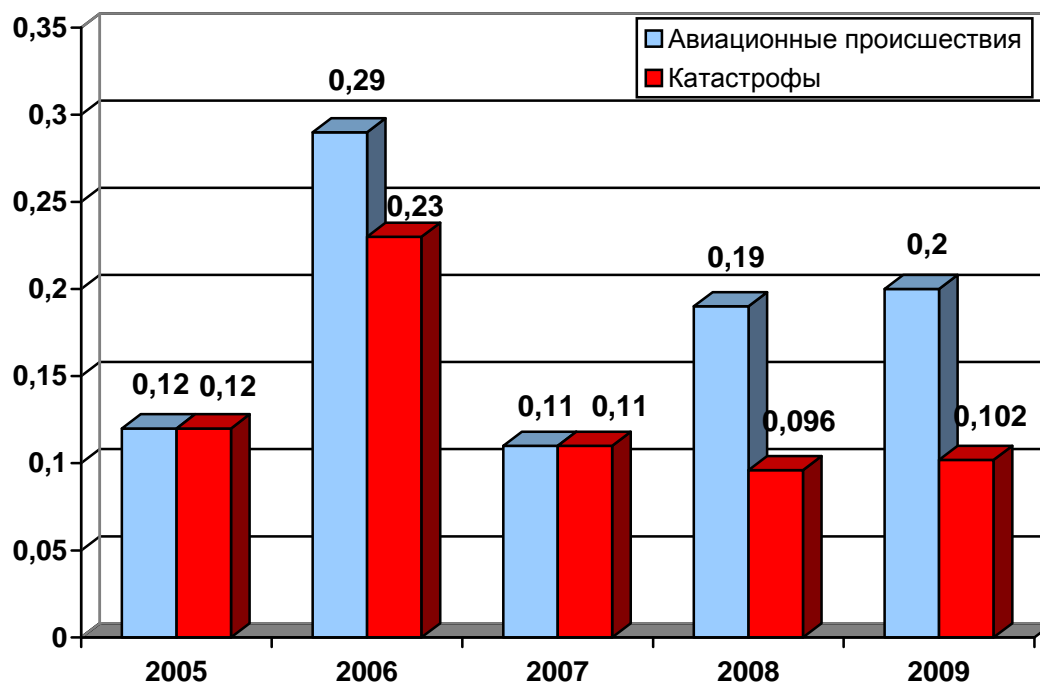
Рис. 4. Количество авиационных происшествий и катастроф на 100 тыс. часов налета с тяжелыми транспортными самолетами взлетной массой более 10 т при всех пассажирских перевозках в гражданской авиации государств-участников Соглашения.

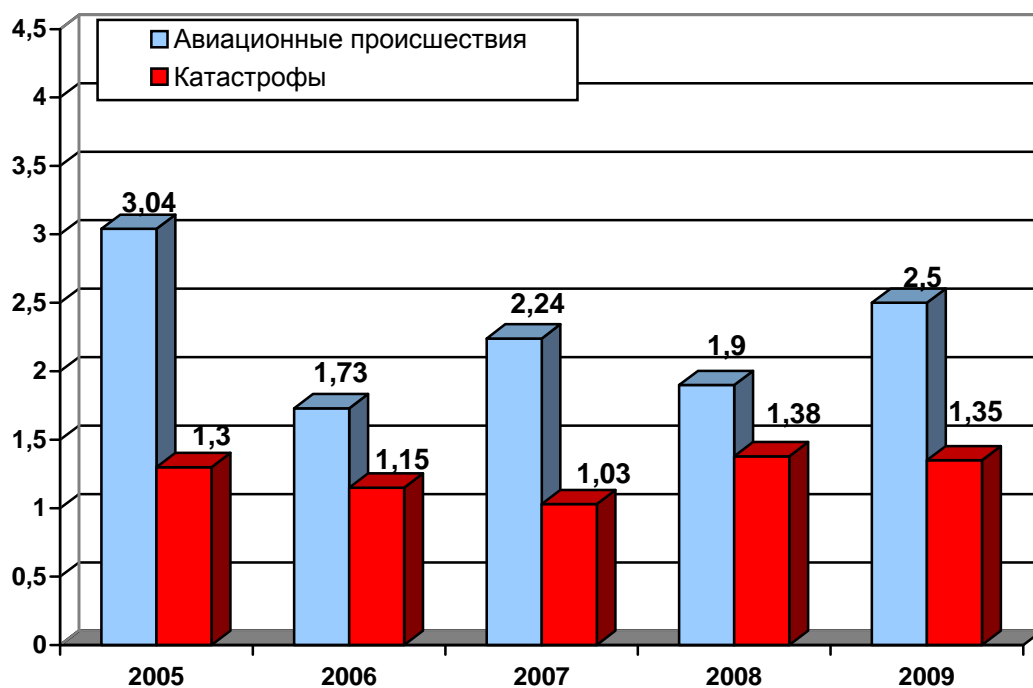
Рис. 5. Количество авиационных происшествий и катастроф на 100 тыс. часов налета с вертолетами в гражданской авиации государств-участников Соглашения (без АОН)

Относительные показатели аварийности на вертолетах свидетельствуют о наличии за последние четыре года тенденции повышения аварийности.

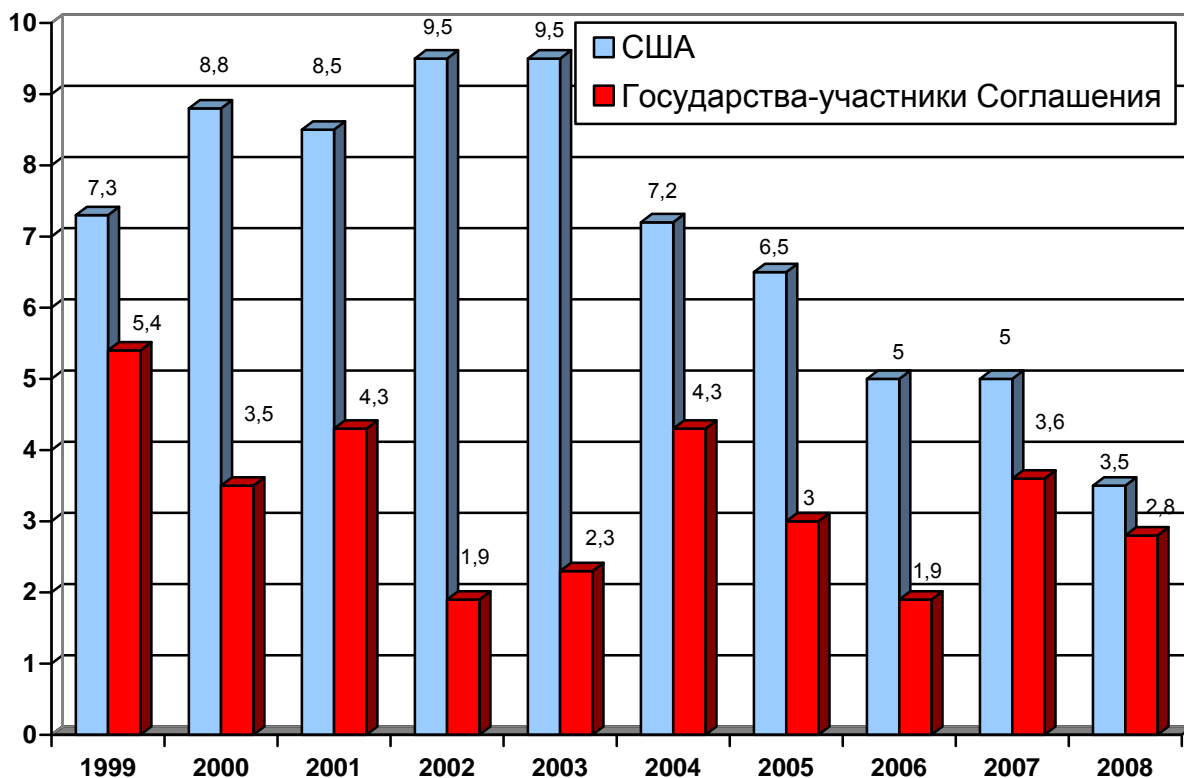
Рис.6.Количество авиационных происшествий на 100 тыс. часов налета на всех типах вертолетов гражданской авиации США и государств-участников Соглашения

Сравнительный анализ уровня безопасности полетов на вертолетах в государствах-участниках Соглашения и США (Рисунки 6 и 7) показывает, что если в США относительное количество авиационных происшествий за последние годы постоянно и существенно снижается, то в государствах-участниках Соглашения тенденция снижения отсутствует.

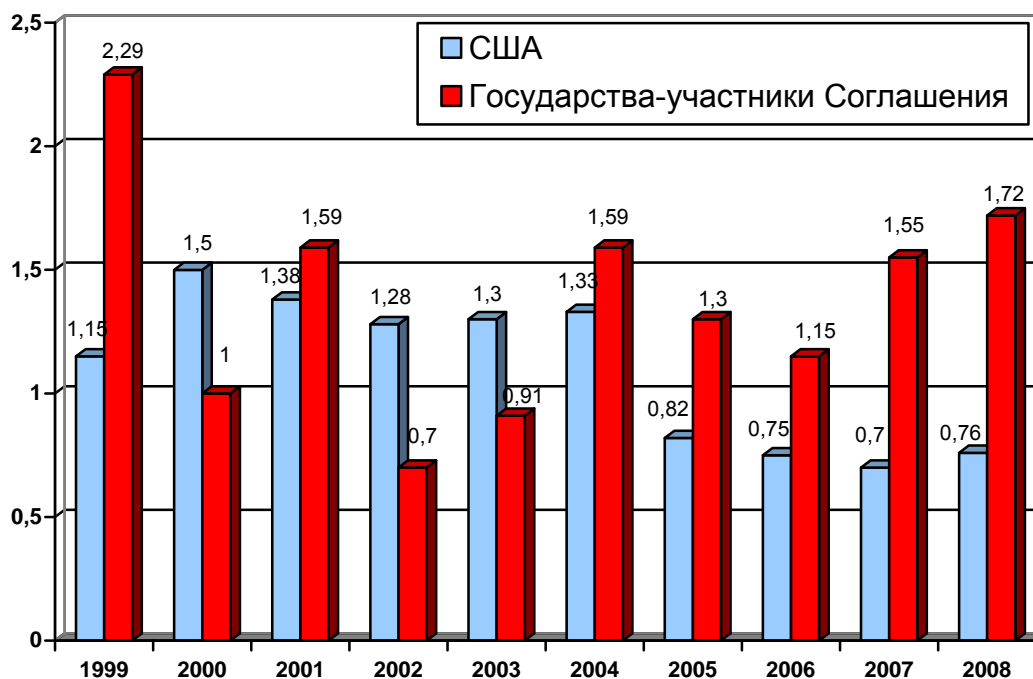
Рис. 7. Количество катастроф на 100 тыс. часов налета на всех типах вертолетов гражданской авиации США и государств-участников Соглашения

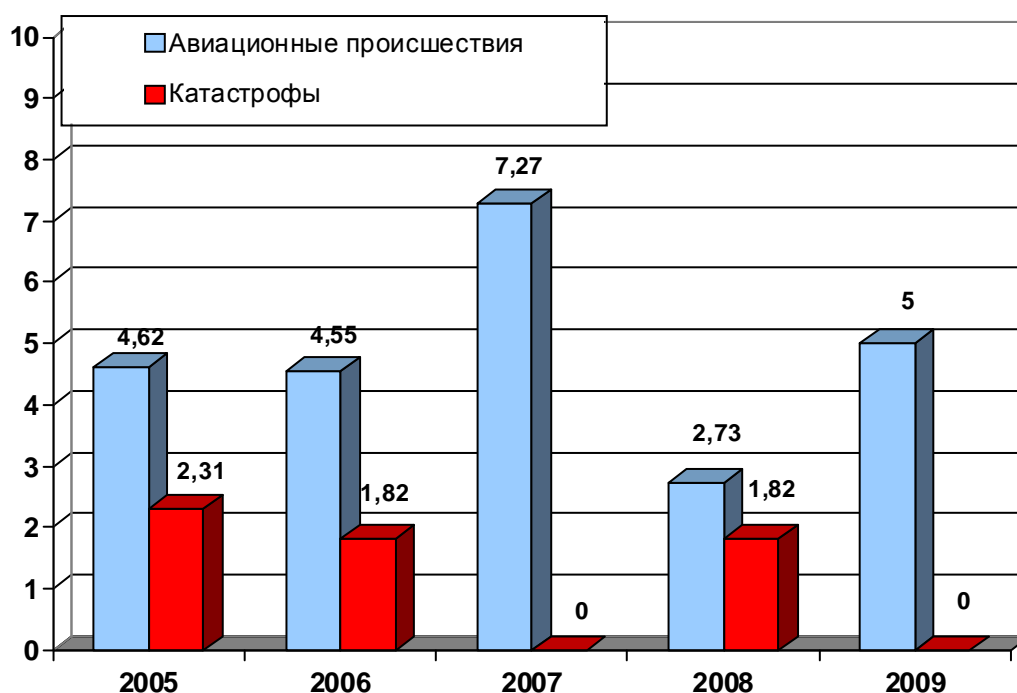
Рис. 8. Количество авиационных происшествий и катастроф на 100 тыс. часов налета с самолетами взлетной массой менее 10т в гражданской авиации государств-участников Соглашения (без АОН)

Относительные показатели аварийности приведены на Рисунке 8.

Количество авиационных происшествий на 100 тысяч часов налета выросло по сравнению с 2008 годом более чем на 80%.

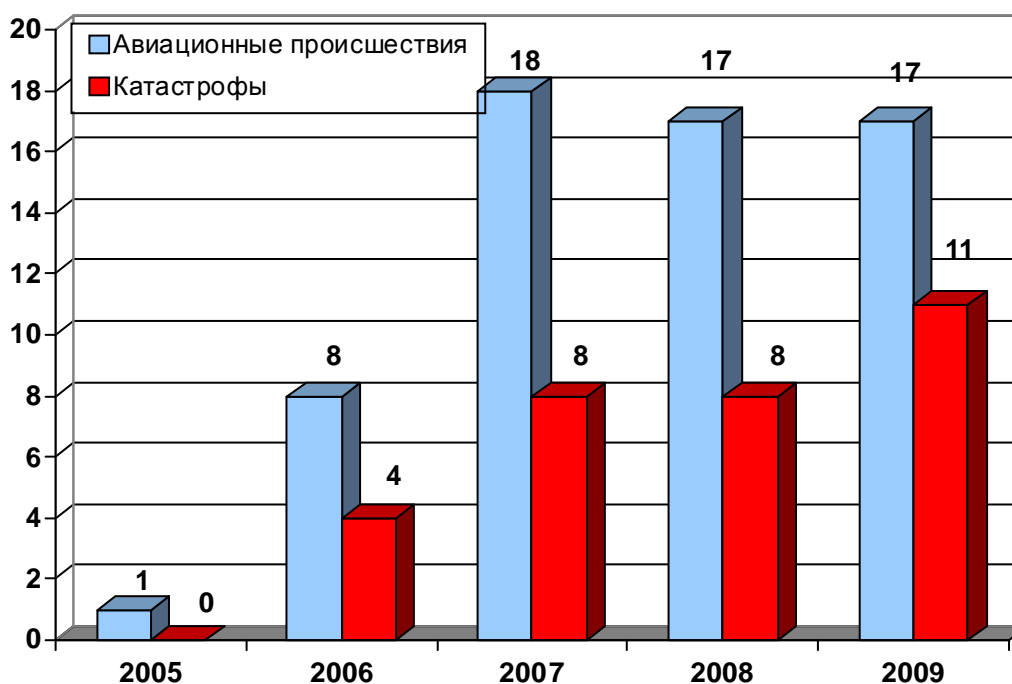
Рис. 9. Абсолютное количество авиационных происшествий и из них катастроф с воздушными судами АОН в гражданской авиации государств-участников Соглашения

В связи с отсутствием данных по налету в авиации общего назначения оценка уровня безопасности проводится по абсолютным показателям. На Рисунке 9 приведены данные о количестве авиационных происшествий и катастроф в АОН за последние 5 лет. Из представленных данных видно, что после резкого роста аварийности в 2006 году количество авиационных происшествий находится практически на постоянном уровне.

По сравнению с 2008 г., в 2009 г. количество авиационных происшествий не изменилось, однако количество катастроф увеличилось более чем на 37% (с 8 до 11), а количество погибших – в два раза (с 14 до 28).
